RV-08U0818

Op zaterdag 11 oktober 2008 vindt om 11:02 uur te Gouda een zijdelingse aanrijding plaats tussen een intercitytrein van NS Reizigers en een internationale trein van Thalys Nederland.

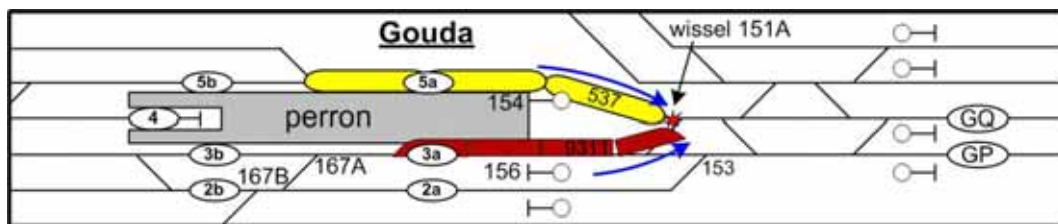
Abbeelding 2: schematische weergave van de situatie na het voorval te Gouda

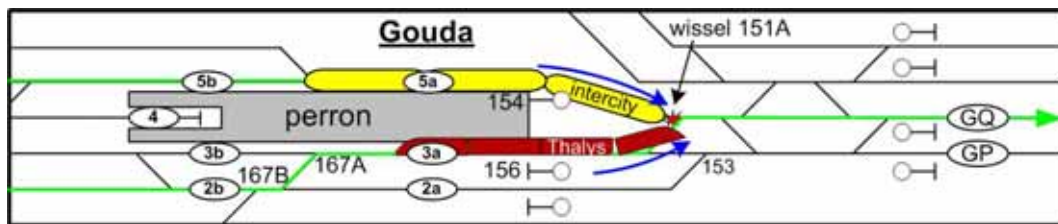
Op hetzelfde moment rijdt over spoor 3 de enkele minuten vertraagde internationale Thalys 9311 (verder te noemen de Thalys) in dezelfde richting. Beide treinen rijden met een relatief lage snelheid (minder dan 40 km/h) op wissel 151 af. De Thalys berijdt het wissel als op hetzelfde moment de intercity aan de voorzijde in de flank van deze trein rijdt. Beide treinen komen zijdelings tegen elkaar tot stilstand.

Afbeelding 3: schematische weergave situatie te Gouda tijdens de zijdelingse aanrijding

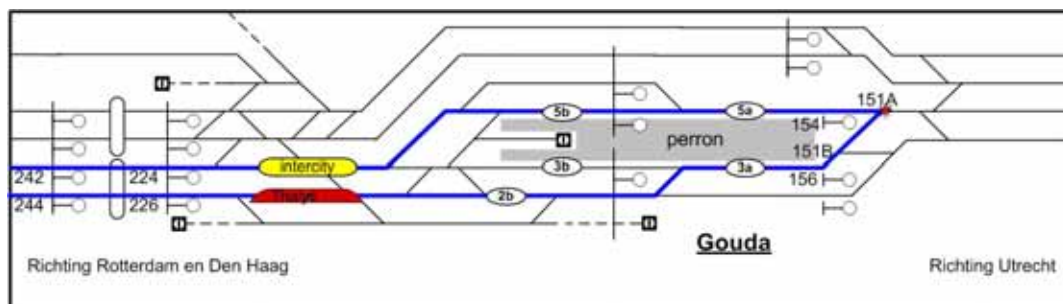
Afbeelding 5: schematische weergave hoe de intercity en de Thalys gereden hebben tot aan de botsing.

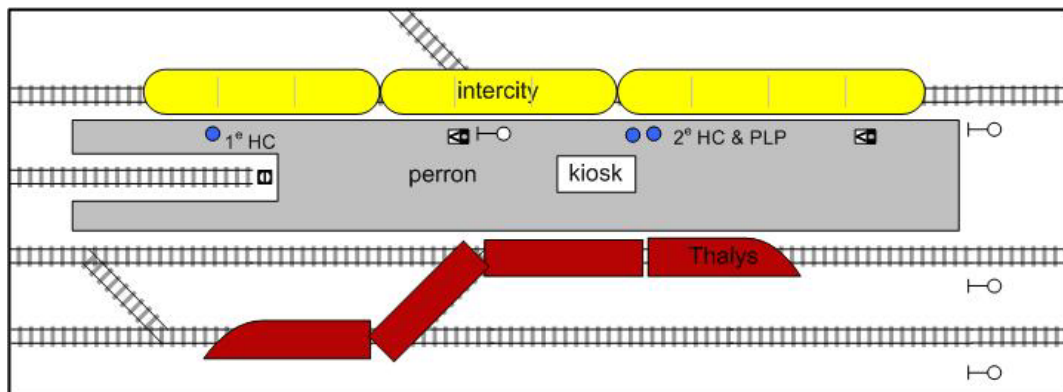
Afbeelding 9: schematische weergave van de plaats van de 1^e hoofdconductor (1^e HC) en de 2^e hoofdconductor (2^e HC & PLP) ten opzichte van de trein en het voor de hoofdconductor bestemde vertreklicht aan het einde van het perron.

Enkele weken na de zijdelingse aanrijding heeft de 1^e hoofdconductor samen met inspecteurs van de Inspectie en onderzoekers van ProRail en NS Reizigers op spoor 5 te Gouda de situatie nader bekeken. Geconstateerd is dat het vertreklicht vanaf het punt waar de hoofdconductor stond goed zichtbaar is. Er is geen verklaring gevonden waarom de hoofdconductor het vertreklicht *wit* heeft zien tonen.

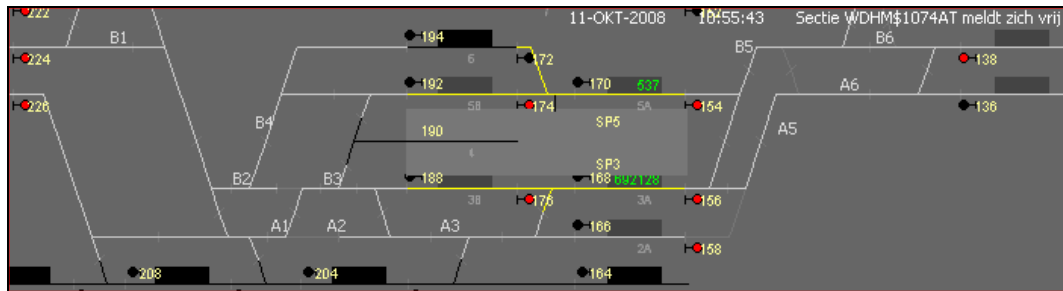
Hieronder zijn fragmenten van de replay van de TNV-logfiles³ weergegeven. Uit TNV-replay blijkt dat op het moment dat trein 537 (intercity) langs perron 5 staat, sein 154 stoptonend is (afbeelding 10). Tussen dit moment en de aanrijding is het sein niet uit de stand stop geweest. Om 10:55 uur staat trein 692128 op spoor 3.

Afbeelding 11: Fragment van TNV-replay; langs perron 5 is trein 537 binnengekomen (10:55:43 uur); sein 154 toont rood. Trein 692128 staat op spoor 3.

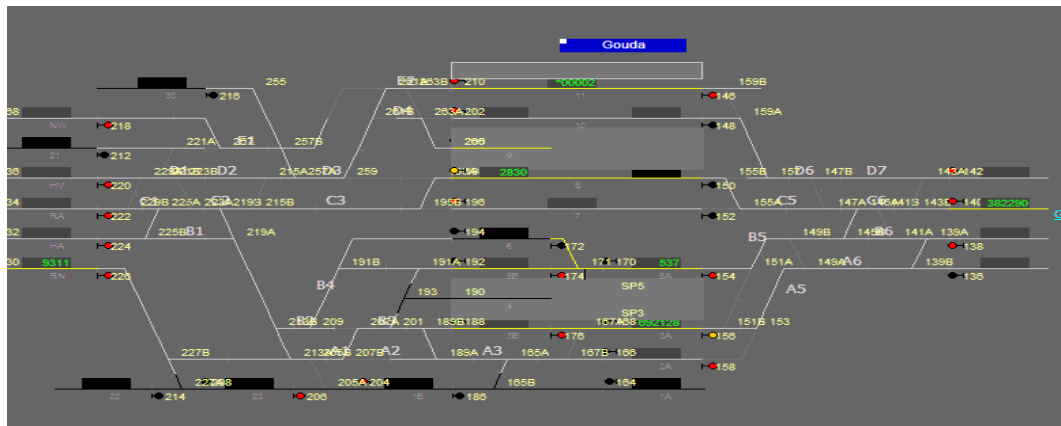
Afbeelding 12: Fragment van TNV-replay: Thalys staat voor het inrijsein van Gouda, als 692128 om 10.58 uur vertrekt van spoor 3 naar spoor GP

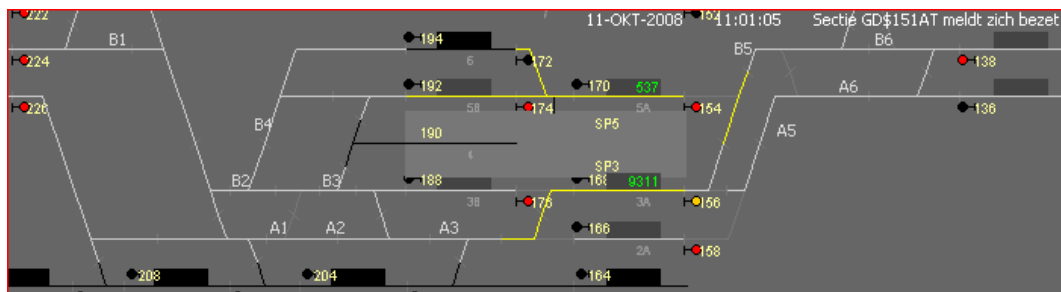
Op de volgende afbeeldingen vertrekt trein 692128 van spoor 3, de Thalys staat dan voor stoptonend sein 226. Vervolgens wordt een rijweg ingesteld voor de Thalys naar spoor GQ via spoor 2/3a. Tijdens het passeren van sein 156 ontstaat spoorbezetting in wissel 151 als gevolg van de voorbij stoptonend sein vertrokken trein 537 (intercity).

Afbeelding 13: Fragment van TNV-replay; langs perron 3 rijdt de Thalys en passeert sein 156 (11:01:05 uur) Op datzelfde moment ontstaat spoorbezetting in de sectie van wissel 151a door intercity 537.

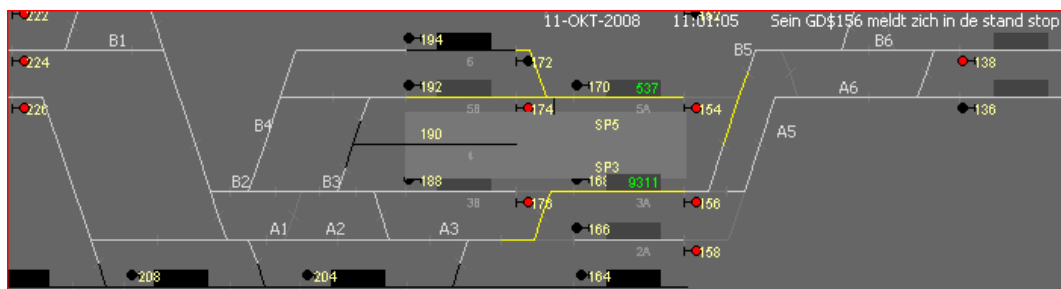
Afbeelding 14: Fragment van TNV-replay; sein 156 valt af voor de Thalys als gevolg van spoorbezetting in de sectie van wissel 151a door intercity 537.

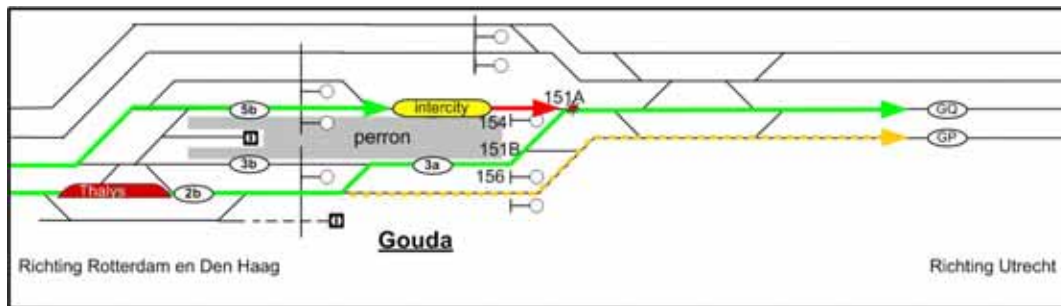
Afbeelding 18: schematische weergave van sporensituatie te Gouda en rijwegen (stippellijn geeft de rijweg voor de Thalys aan wanneer deze gebruik maakt van het doorrijspoor (spoor 2) en niet langs het perron (spoor 3) rijdt)

Als gevolg van de planning van de Thalys van spoor 3a naar spoor GQ en de intercity van spoor 5a naar GP ontstaat een kruisende rijweg die geen probleem oplevert wanneer de treinen op tijd rijden.

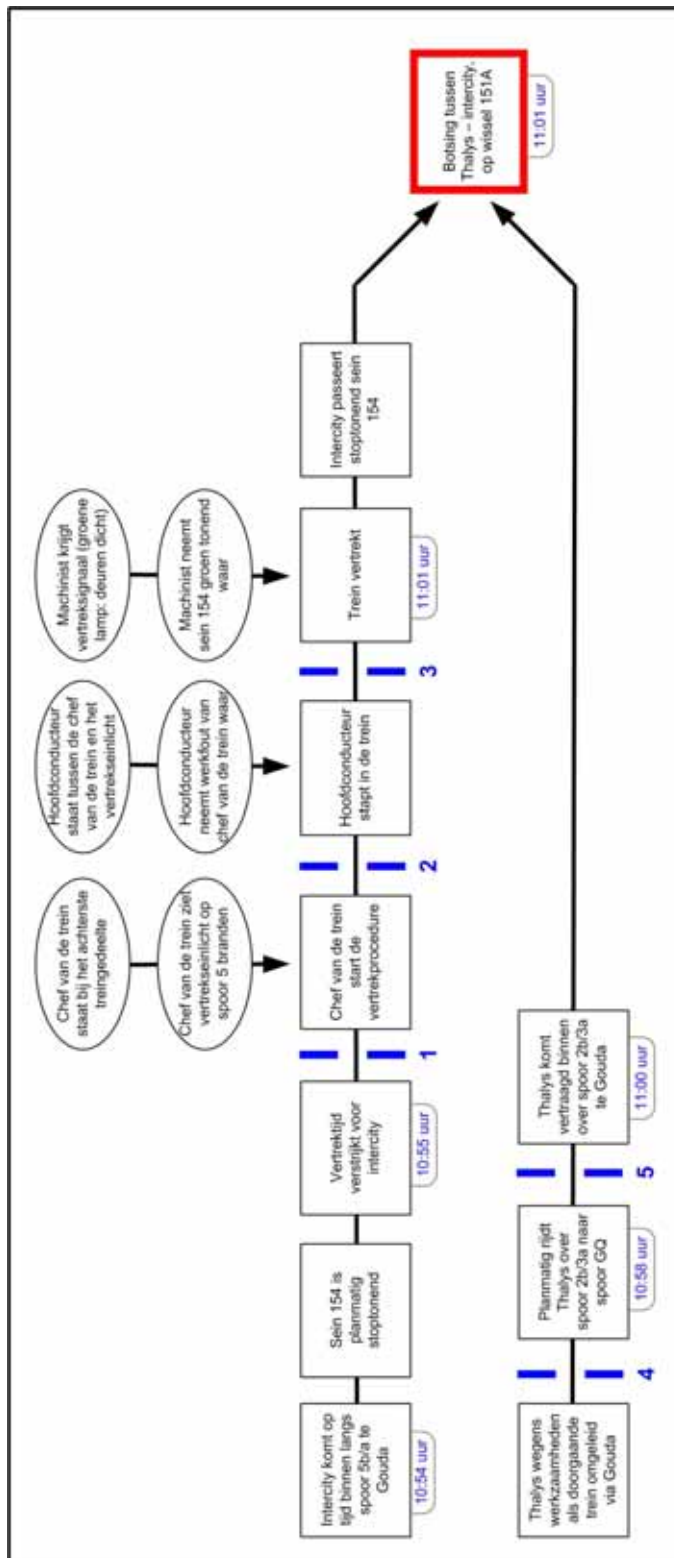
- *Communicatie: onvoldoende terugkoppeling van informatie;* over de consequenties van de geplande dienstregeling wordt tussen de plannende instanties onvoldoende gecommuniceerd
- *Organisatie: onduidelijke structuur ten aanzien van aanspreekbaarheid, verantwoordelijkheid, niet of onduidelijk vastgelegde taken of bevoegdheden;* tussen de diverse plannende instanties is er onvoldoende coördinatie en afstemming over de (consequenties van) de dienstregelingplanning.

Afbeelding 19: Gebeurtenisboom van de zijdelingse botsing
